## 出力低下モジュール検査結果報告書

◆当発電所にて、出力低下モジュールが6枚確認されました。

点検日時 : 2023 年 12月 8日 (金)  
発電所名 : おひさま農場太陽光発電所第 1 ・ 第 2  
設置場所 : 愛知県大府市宮内町5-25  
点検実施者 : 沼崎、藤田

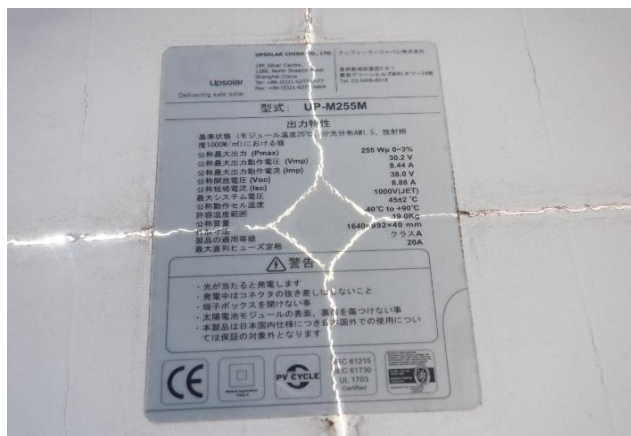
出力低下モジュール 情報

型番 : UP-M255M

寸法 : 1640\*992\*40

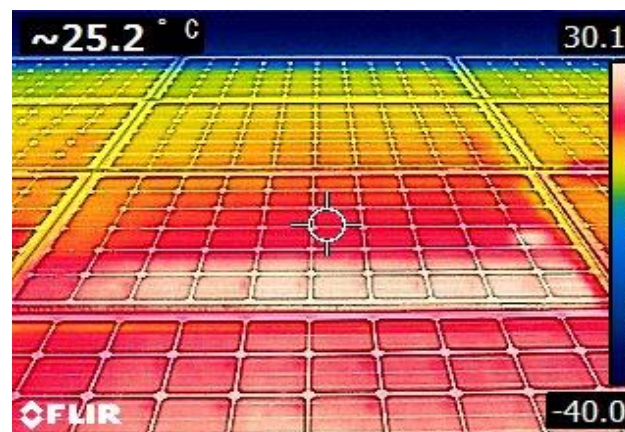
IRカメラでの撮影

複数のモジュール（計6枚）にて  
異常発熱が確認されました。

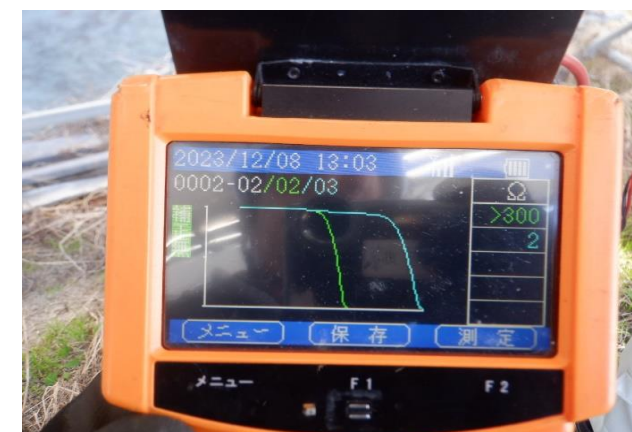
IVH パネル単体測定画像（良品比較）

パネル単体の測定において、  
抵抗値> 300Ωを記録しました。

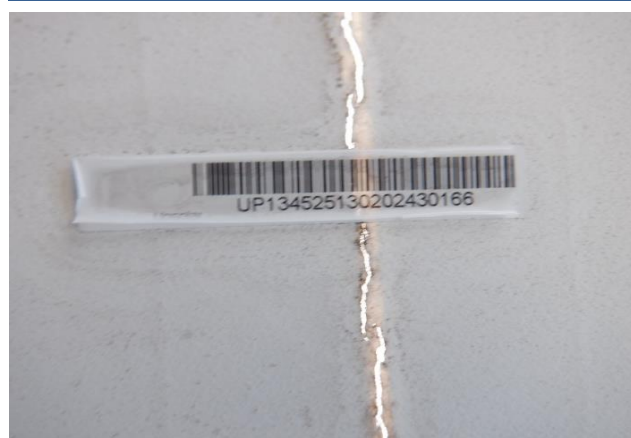
出力低下モジュール① シリアル番号

シリアルNo.UP134525130202430166

回路2-1

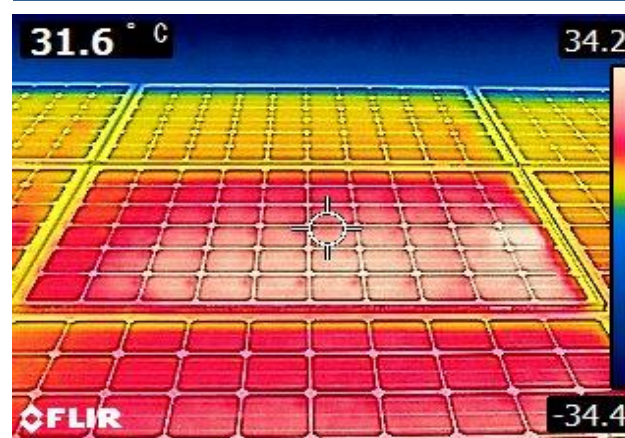
出力低下モジュール1 サーマ画像1

パネル表面の全面的な発熱を確認しました。

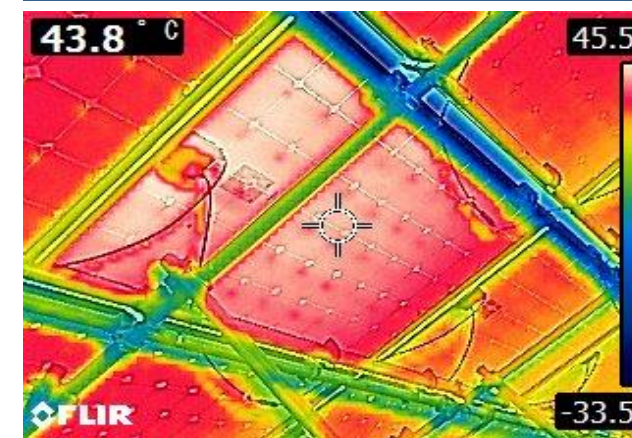
出力低下モジュール1 サーマ画像2

パネル表面の全面的な発熱を確認しました。

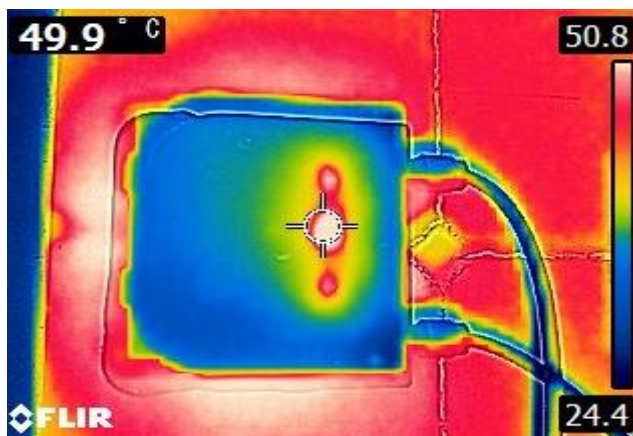
出力低下モジュール1 サーマ画像3

ジャンクションボックスの発熱を確認しました。

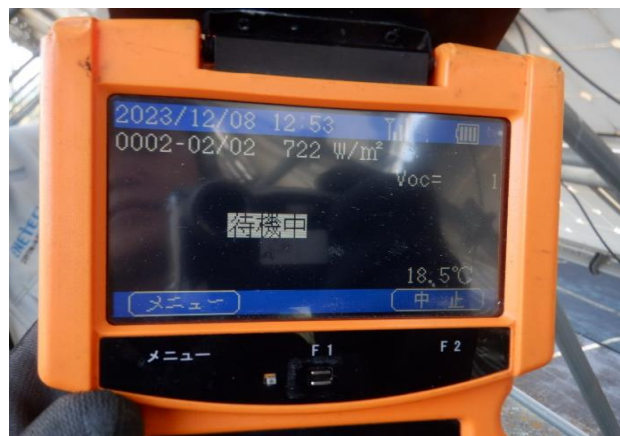
出力低下モジュール1 ソラメンテZ測定

電圧が確認できず、測定不可

※1 No.1のバイパスダイオードショートと思われるパネルは電圧がないため測定不可

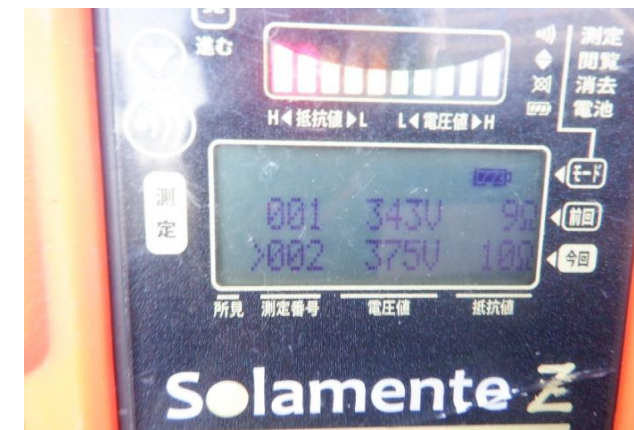
出力低下モジュール1 画像

当該回路（2-1）にてインピーダンスは正常値だが、電圧は良回路と比較すると1直分でない

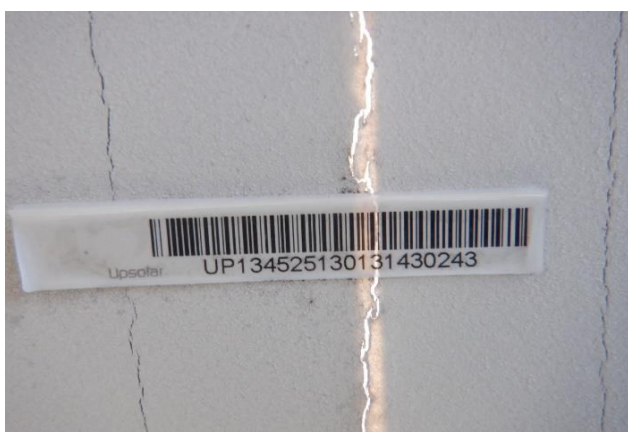
出力低下モジュール2 シリアル番号

シリアルNo.UP134525130131430243

回路2-2

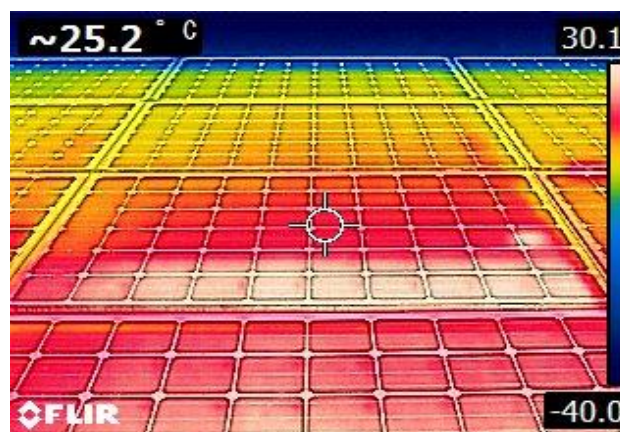
出力低下モジュール2 サーマ画像1

パネル表面の発熱を確認しました。

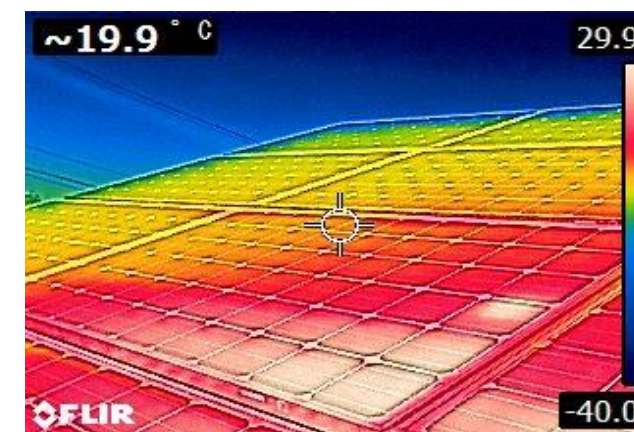
出力低下モジュール2 サーマ画像2

パネル表面の発熱を確認しました。

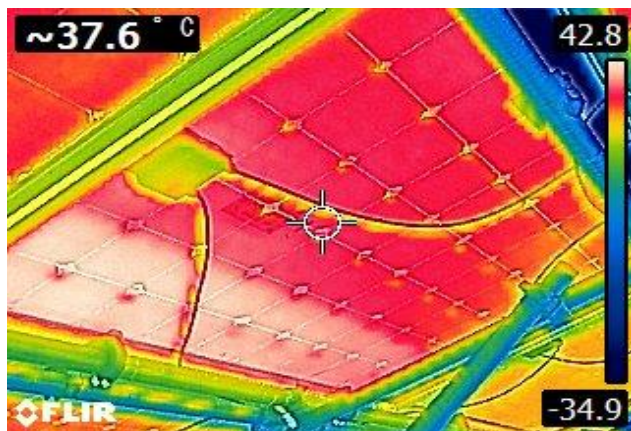
出力低下モジュール2 サーマ画像3

パネル裏面の発熱を確認しました。

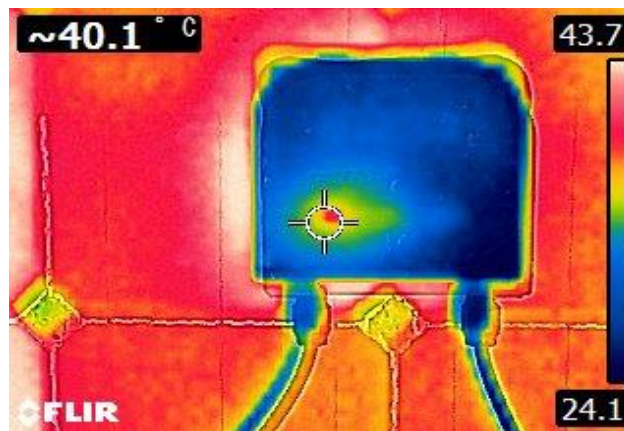
出力低下モジュール2 サーマ画像4

ジャンクションボックスの発熱を確認しました。

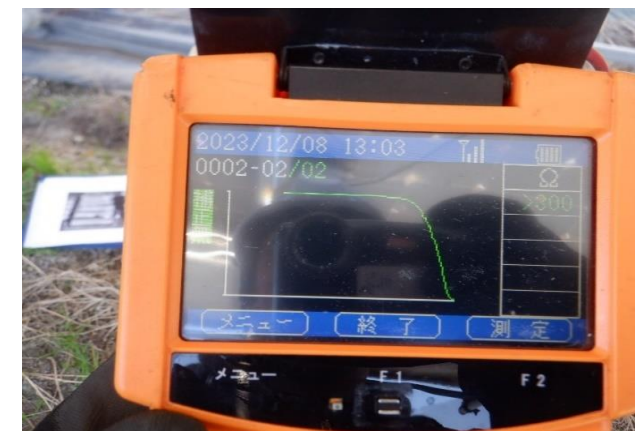
出力低下モジュール2 IVH測定

パネル単体の測定において、  
抵抗値> 300Ωを記録しました。

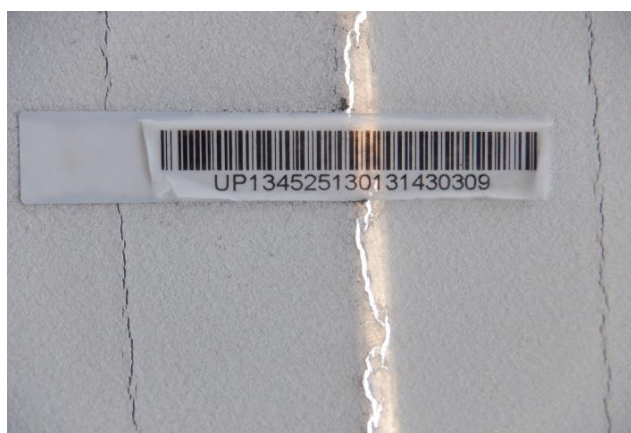
出力低下モジュール3 シリアル番号

シリアルNo.UP134525130131430309

回路4-2

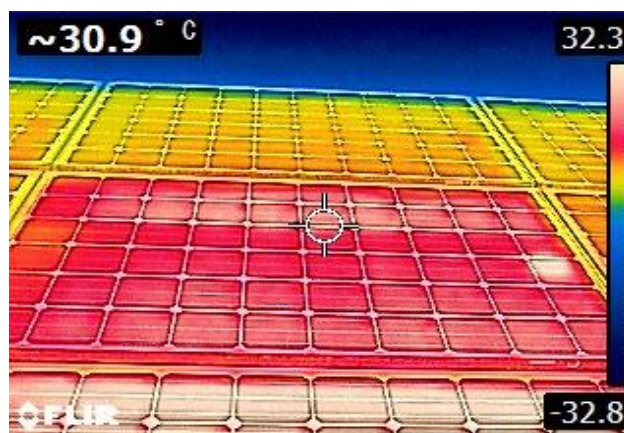
出力低下モジュール3 サーマ画像1

パネル表面の発熱を確認しました。

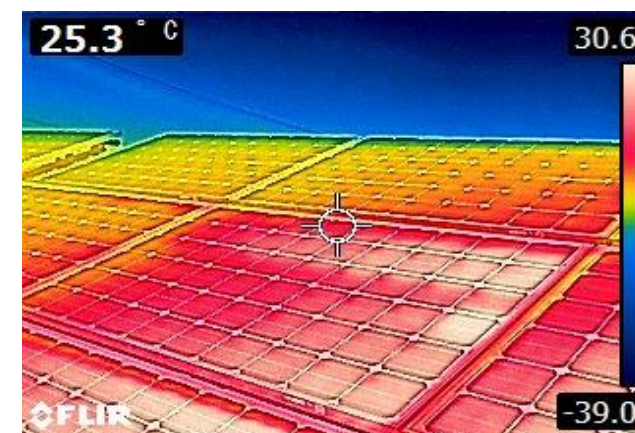
出力低下モジュール3 サーマ画像2

パネル表面の発熱を確認しました。

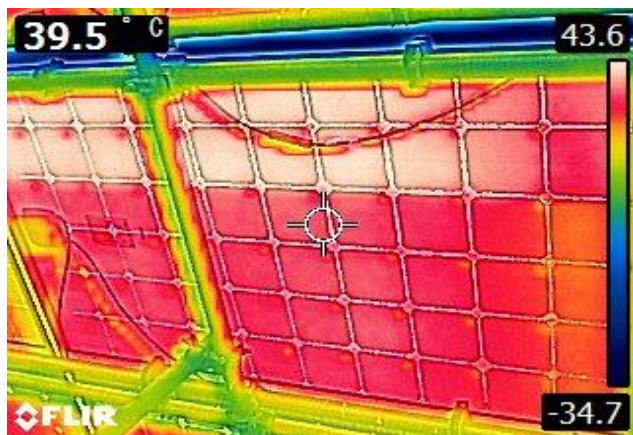
出力低下モジュール3 サーマ画像3

パネル裏面の発熱を確認しました。

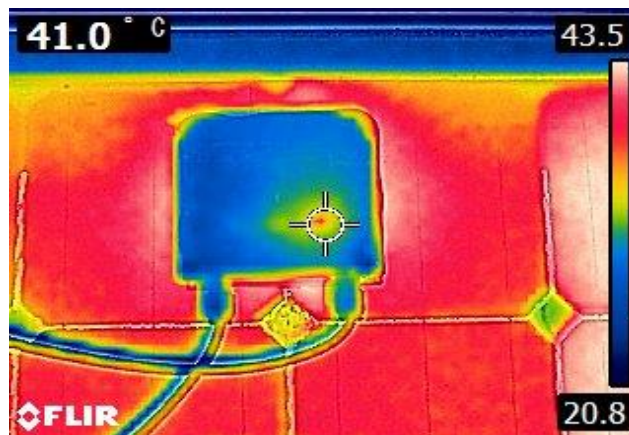
出力低下モジュール3 サーマ画像4

ジャンクションボックスの発熱を確認しました。

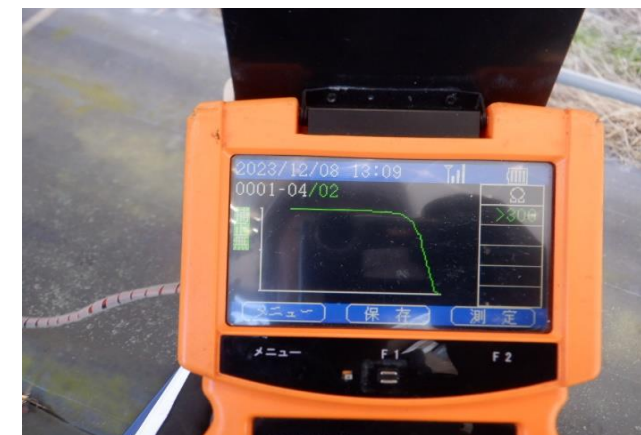
出力低下モジュール3 IVH測定

パネル単体の測定において、  
抵抗値> 300Ωを記録しました。

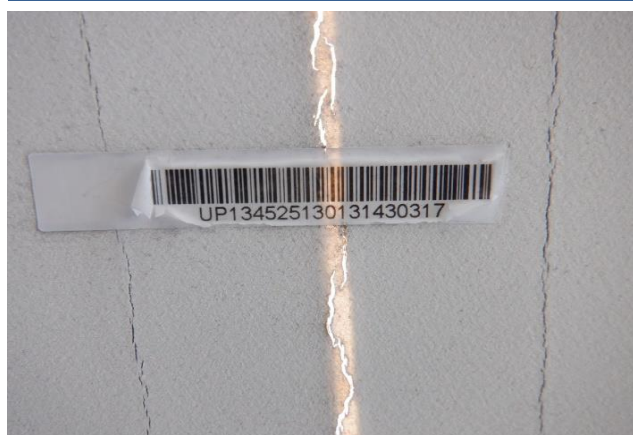
出力低下モジュール4 シリアル番号

シリアルNo.UP134525130131430317

回路4-4

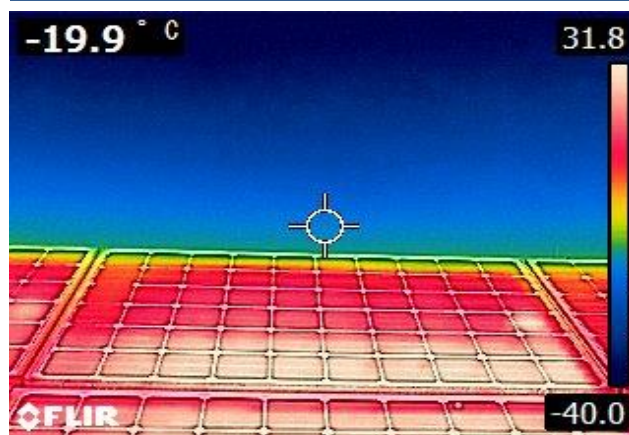
出力低下モジュール4 サーマ画像1

パネル表面の発熱を確認しました。

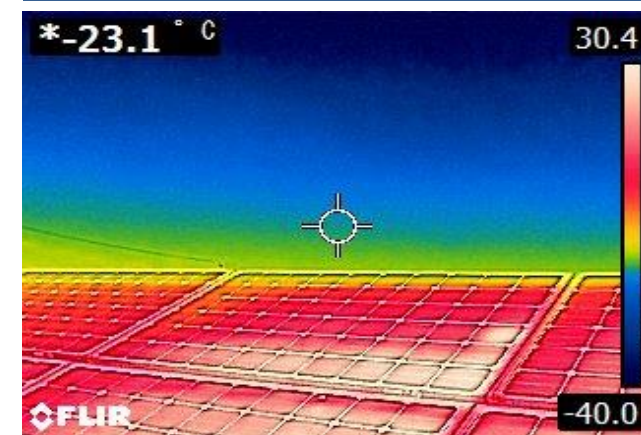
出力低下モジュール4 サーマ画像2

パネル表面の発熱を確認しました。

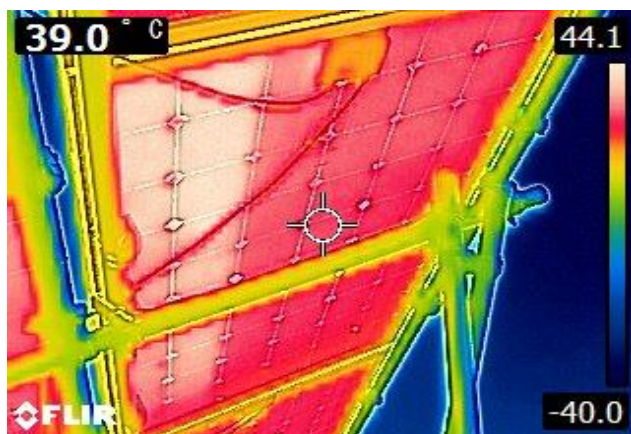
出力低下モジュール4 サーマ画像3

パネル裏面の発熱を確認しました。

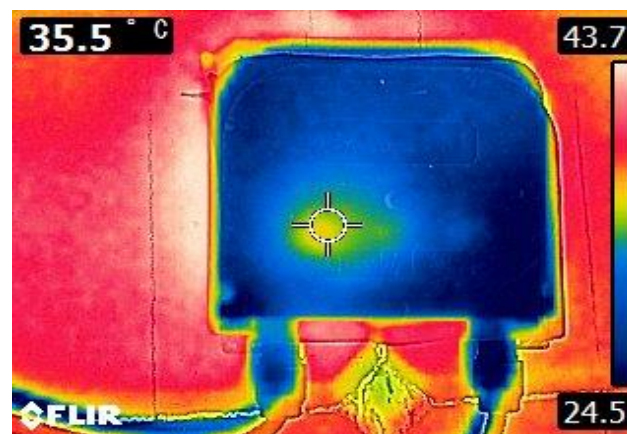
出力低下モジュール4 サーマ画像4

ジャンクションボックスの発熱を確認しました。

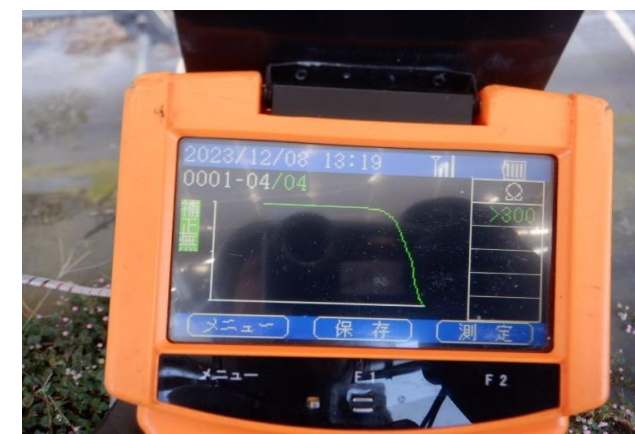
出力低下モジュール4 IVH測定

パネル単体の測定において、  
抵抗値>300Ωを記録しました。

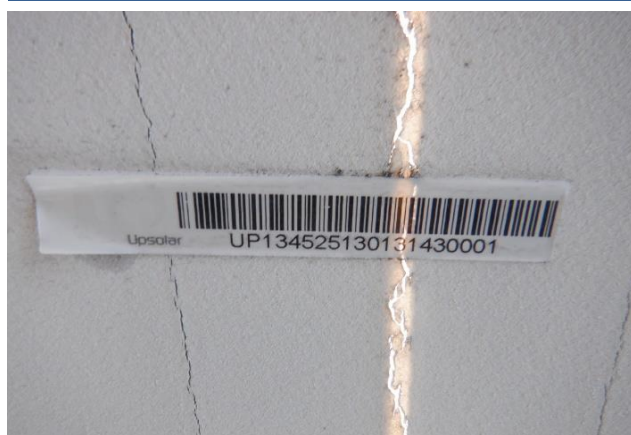
出力低下モジュール5 シリアル番号

シリアルNo.UP134525130131430001  
回路4-3

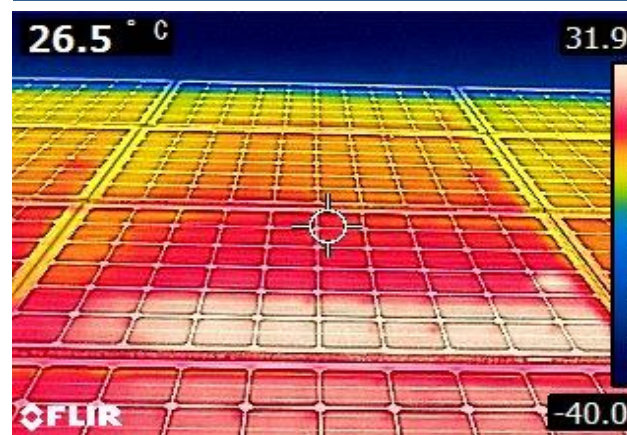
出力低下モジュール5 サーマ画像1

パネル表面の発熱を確認しました。

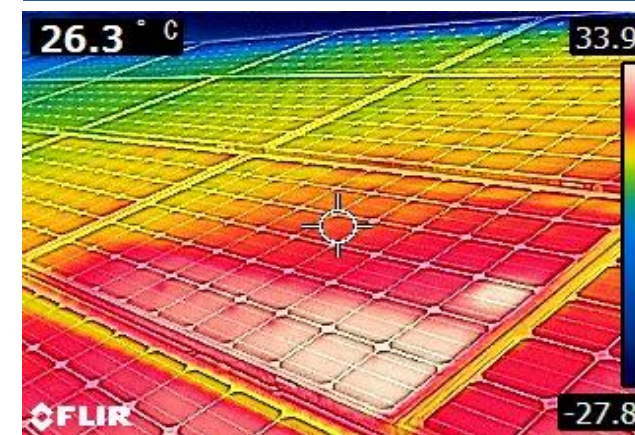
出力低下モジュール5 サーマ画像2

パネル表面の発熱を確認しました。

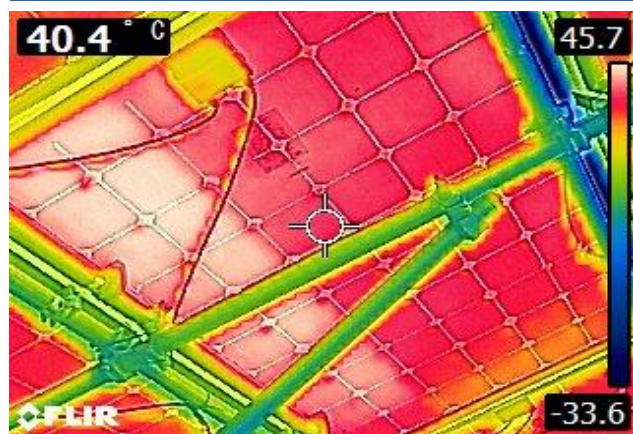
出力低下モジュール5 サーマ画像3

パネル裏面の発熱を確認しました。

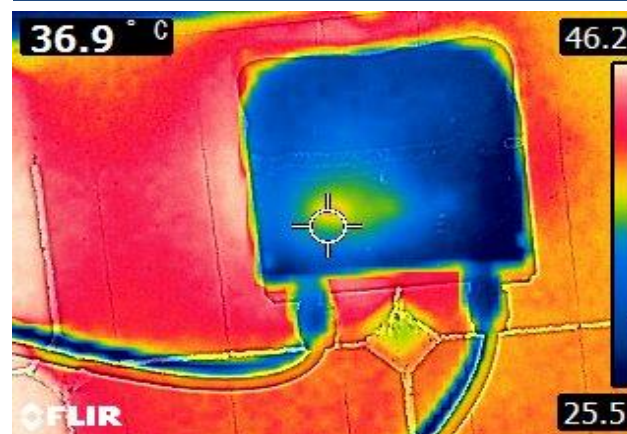
出力低下モジュール5 サーマ画像4

ジャンクションボックスの発熱を確認しました。

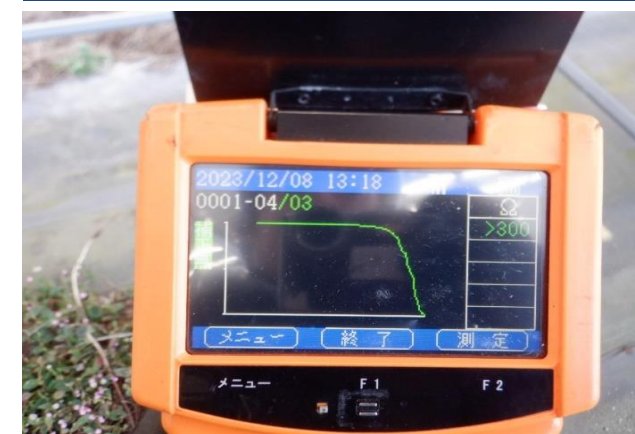
出力低下モジュール5 IVH測定

パネル単体の測定において、  
抵抗値>300Ωを記録しました。

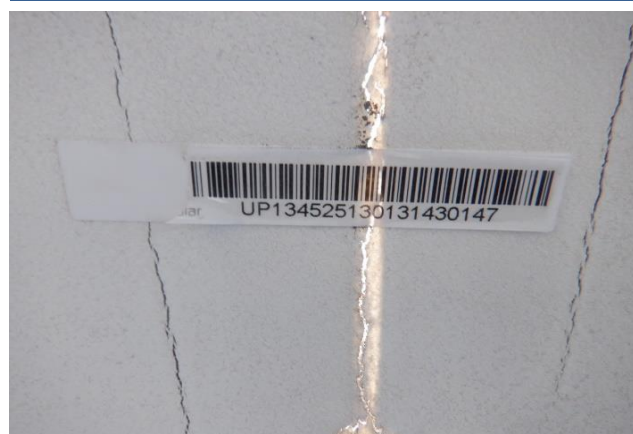
出力低下モジュール6 シリアル番号

シリアルNo.UP134525130131430147

回路1-1

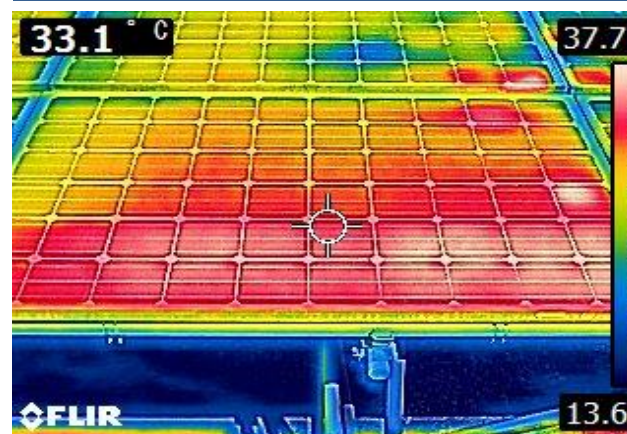
出力低下モジュール6 サーマ画像1

パネル表面の発熱を確認しました。

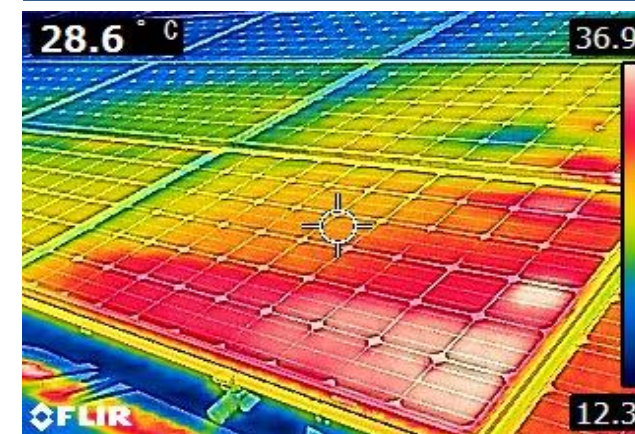
出力低下モジュール6 サーマ画像2

パネル表面の発熱を確認しました。

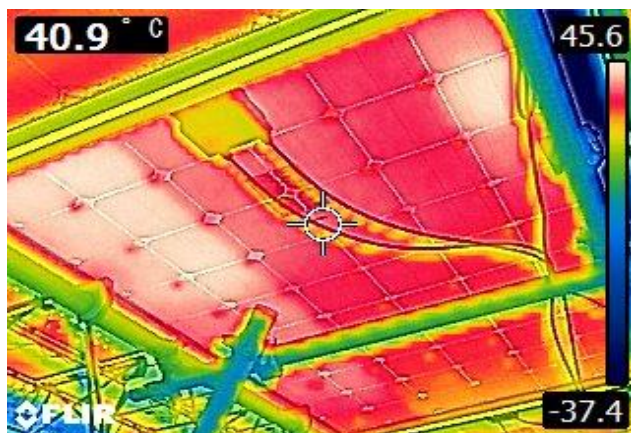
出力低下モジュール6 サーマ画像3

パネル裏面の発熱を確認しました。

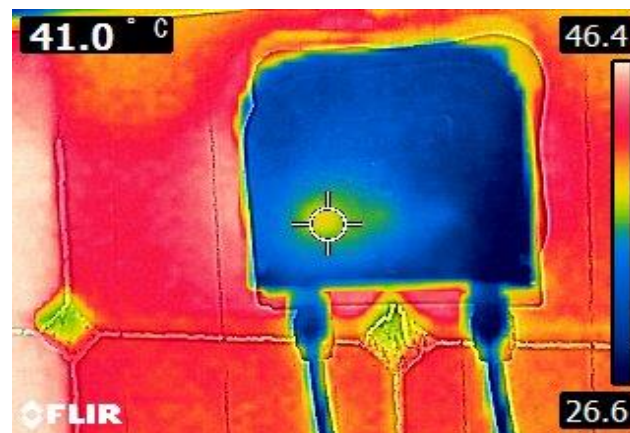
出力低下モジュール6 サーマ画像4

ジャンクションボックスの発熱を確認しました。

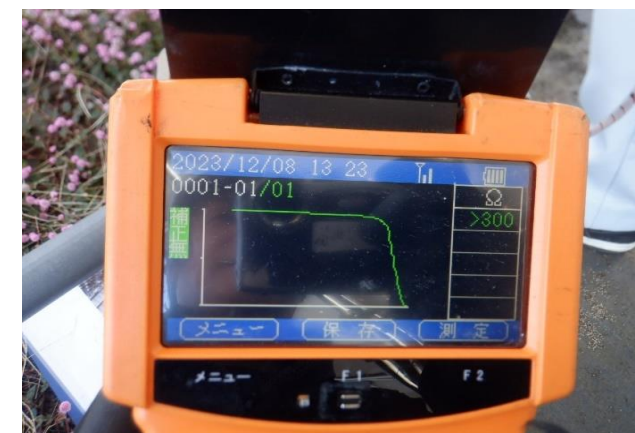
出力低下モジュール6 IVH測定

パネル単体の測定において、  
抵抗値> 300Ωを記録しました。

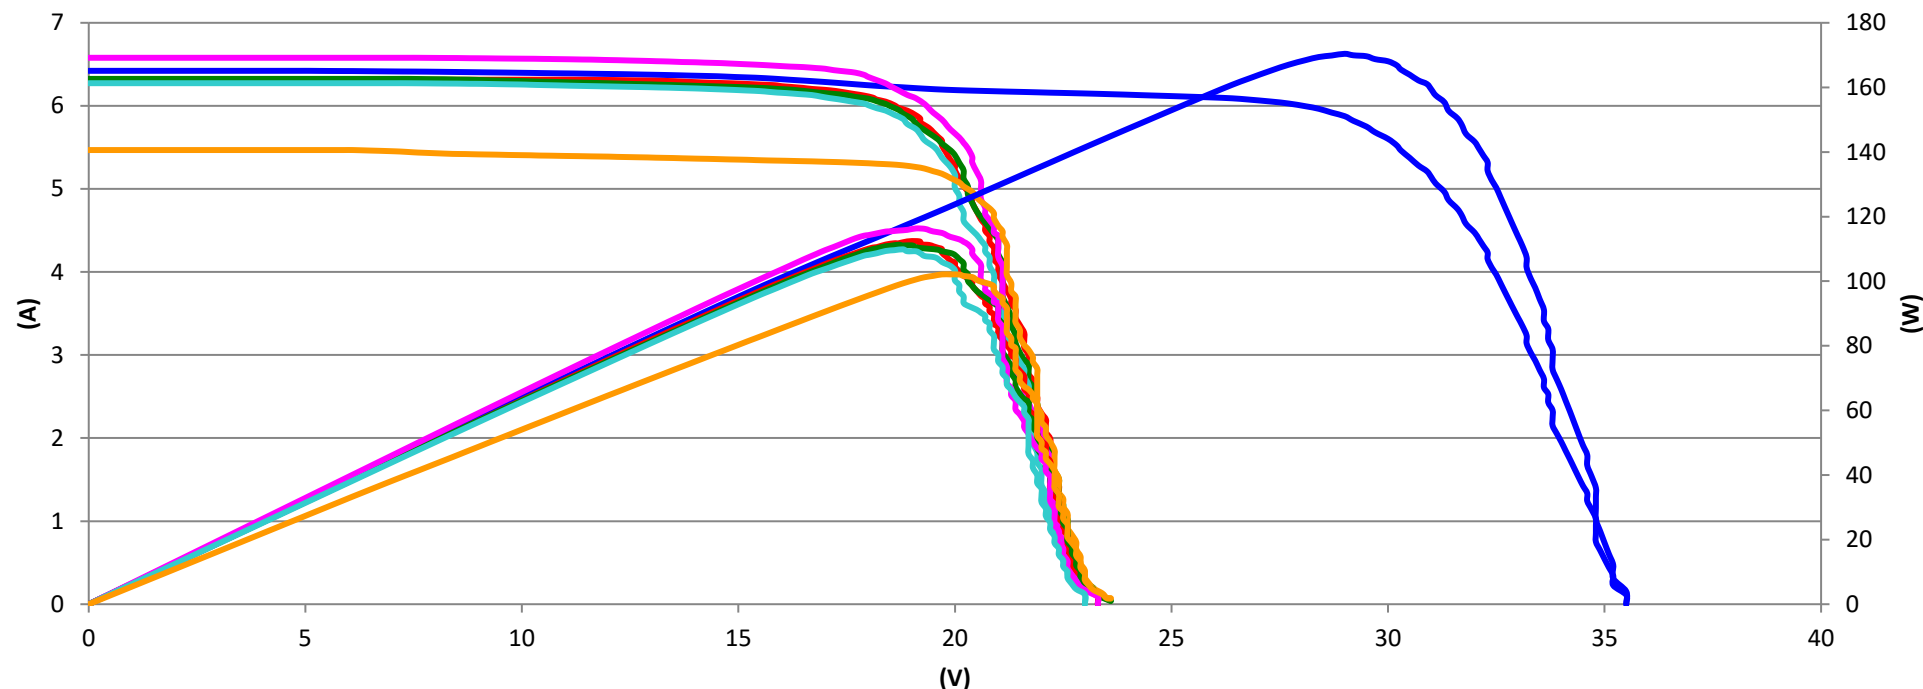
波形データ

最大動作電圧、内部抵抗データ比較で異常が確認できます。
