SUN2000-495KTL-NHL2

## Y分岐端子

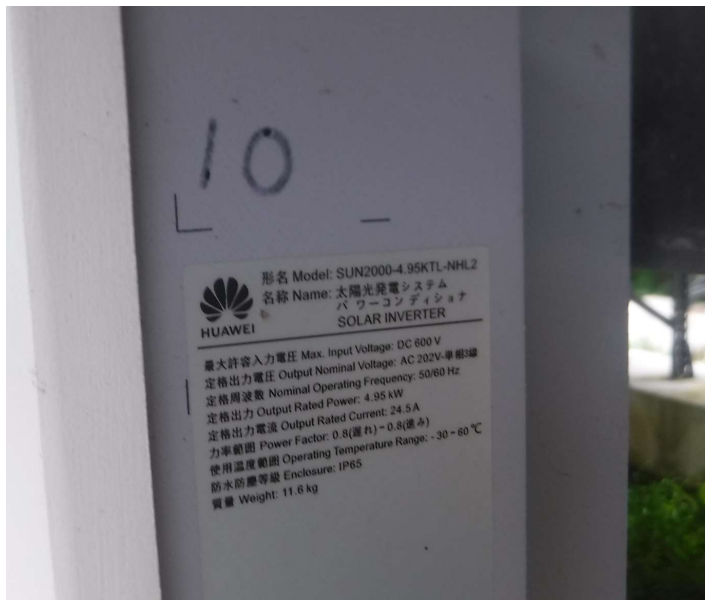
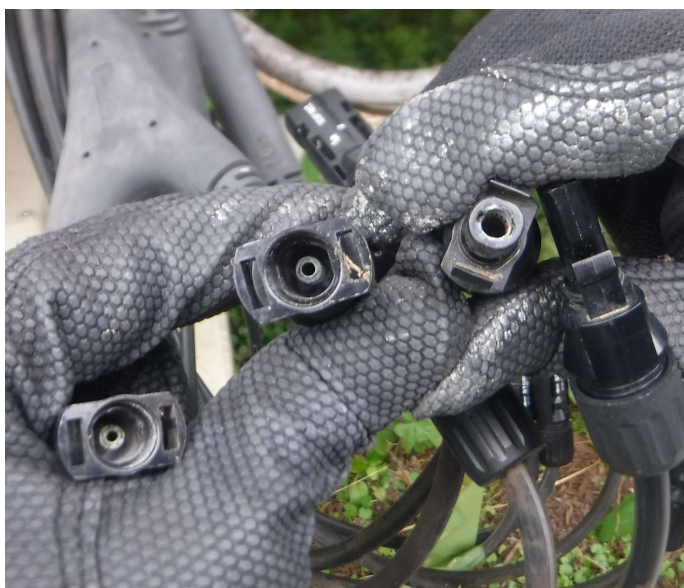
アレイケーブルとの接続する  
MC4の内部が緑青錆しています。  
抵抗値が上昇し焼損する可能性  
が考えられます。

Y分岐端子プラス端子3組のMC4が  
緑青錆発生していました。
