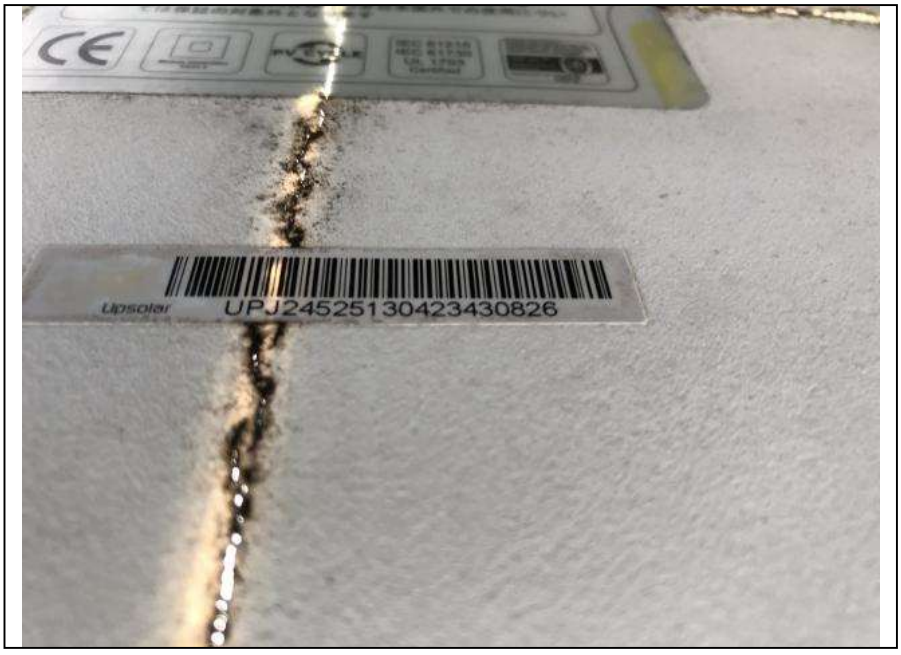
CE
Upsolar
UPJ24525130423430826

断線チェック
21.7 V
＜異常＞
＋極から 1 枚目付近に断線が検出されました
R(Ω) : ＞1000 (Mode1)
Volt(V) : 21.8 V
モジュール枚数 : 1
File : /TDR/20230817/100029_.TDR
2023/08/17 10:00
F1 ：再測定
F2 ：消去

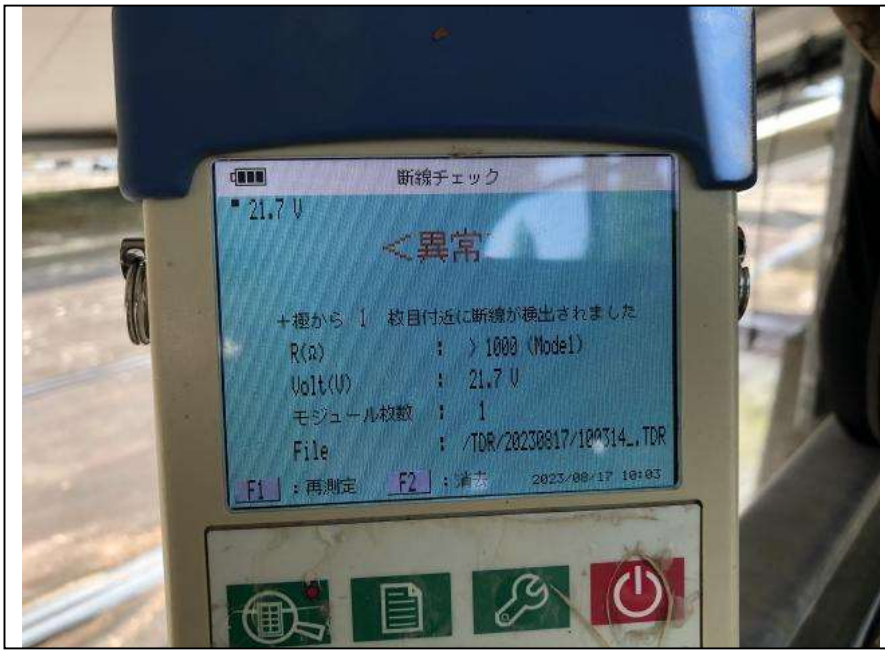
UPJ24525130423430470
Upsolar

断線チェック
21.7 V
＜異常
＋極から 1 枚目付近に断線が検出されました
R(Ω) : ＞1000 (Model)
Volt(V) : 21.7 V
モジュール枚数 : 1
File : /TDR/20230817/100314_.TDR
F1 : 再測定
F2 : 消去
2023/08/17 10:03

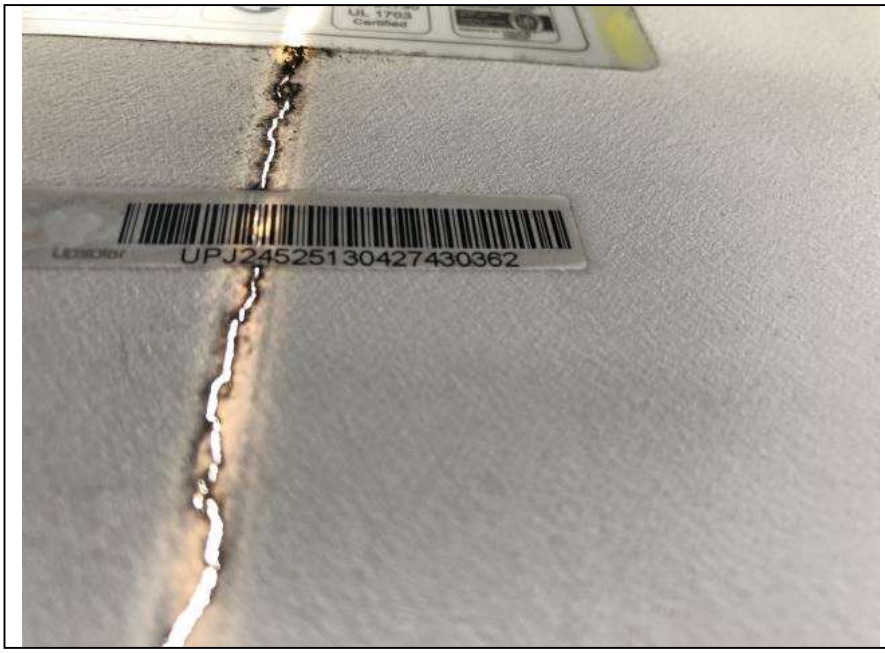
UPJ24525130427430362

断線チェック
＜異常＞
＋極から 1 枚目付近に断線が検出されました
R(Ω) : ＞1000 (Mode1)
Volt(V) : 10.5 V
モジュール枚数 : 1
File : /TDR/20230817/101553_.TDR
F1 : 再測定
F2 : 消去
2023/08/17 10:

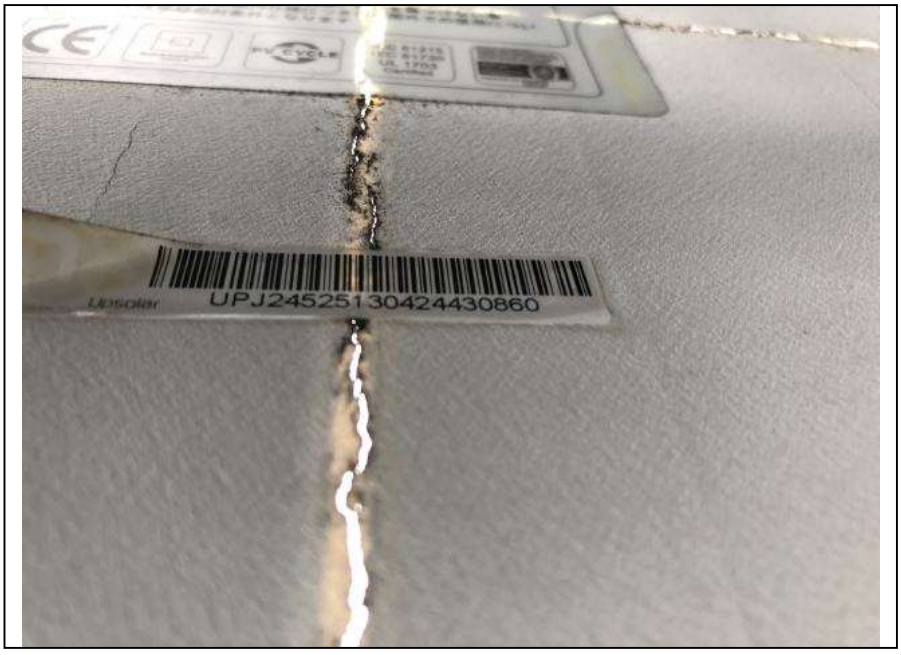
UPJ24525130424430860

断線チェック
31.2 V
＜異常＞
＋極から 1 枚目付近に断線が検出されました
R(Ω) : ＞1000 (Mode1)
Volt(V) : 31.0 V
モジュール枚数 : 1
File : /TDR/20230817/102444_.TDR
F1 : 再測定
F2 : 消去
2023/08/17 10:24

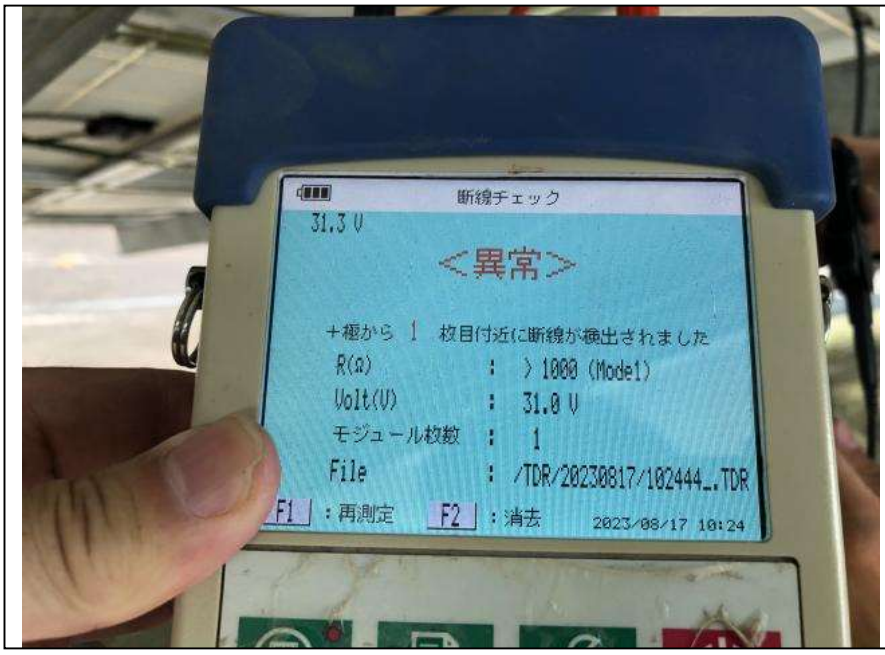
PV CYCLE
IEC 61215
IEC 61730
UL 1703
Certified
UP124525121214610068

断線チェック
31.3 V
＜異常＞
＋極から 1 枚目付近に断線が検出されました
R(Ω) : ＞1000 (Mode1)
Volt(V) : 31.0 V
モジュール枚数 : 1
File : /TDR/20230817/102444_.TDR
F1 : 再測定
F2 : 消去
2023/08/17 10:24
